Технический Бюллетень: Неудачная имплантация

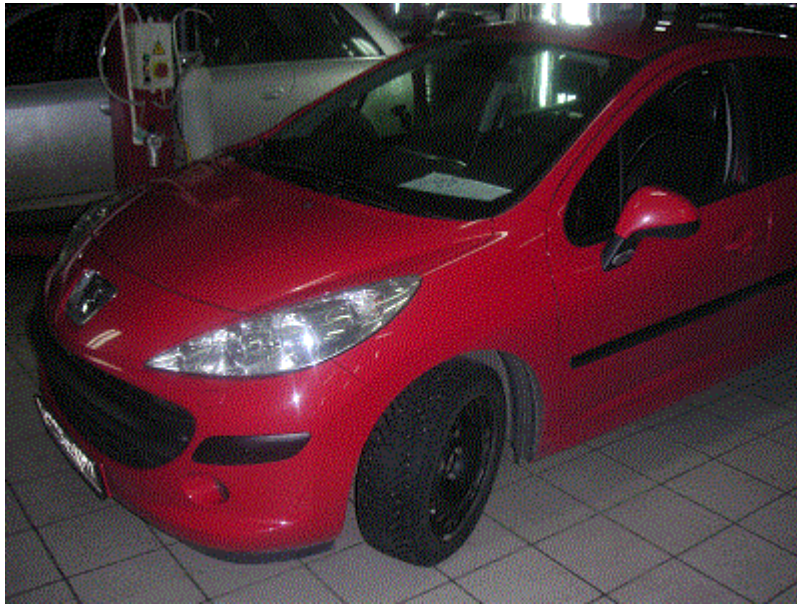
Фото 1 - Peugeot 207

В таком авто блондинка смотрится абсолютно органично. Называется эта малышка Peugeot 207. Выпущена в 2007 году. Как вы уже догадались, машина эта приехала к нам не просто так, а с вполне очевидной проблемой. Хозяйка пожаловалась на то, что на холостом ходу двигатель работает неровно и неустойчиво. «Ну вот, опять, катушки зажигания и прочая хрень» - подумал я и приуныл. Ещё один бюллетень о катушках? Увольте. Однако при осмотре выяснилось, что на самом деле симптоматика неисправности проявляется несколько сложнее. Выглядит это так. Сразу после запуска двигатель начинает откровенно «колбасить», т.е. он работает с большим количеством пропусков. Никакой ритмичности в пропусках нет, всё очень хаотично. В таком состоянии мотор пребывает недолго, максимум несколько десятков секунд. Дальше происходит что-то, что заставляет двигатель «встрепенуться», а затем он начинает работать как ни в чём ни бывало - ровно и устойчиво. И так – до момента остановки. Новый запуск – и всё сначала. Понятно, что блондинке это не нравится. Если честно, нам тоже. Будем разбираться. Подключаем к диагностическому разъёму сканер Autocom CDP+ (фото 2) и выбираем в Главном Меню программы интересующую нас модель (экран 1).

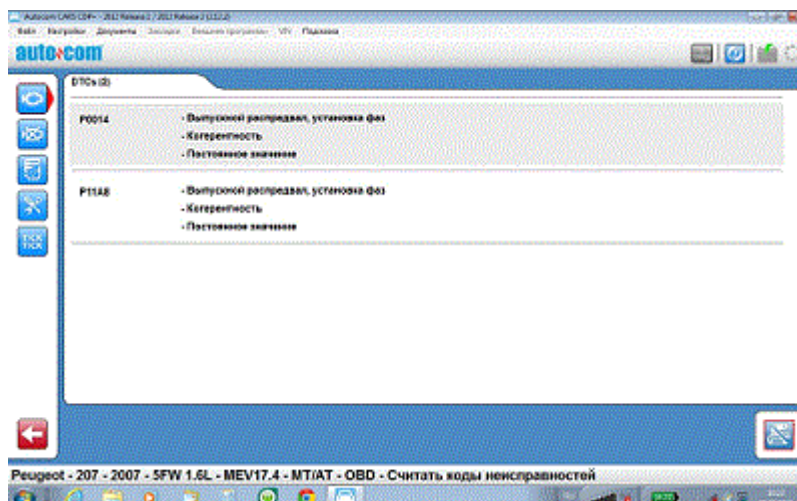
Экран 3 - коды неисправностей

Расшифровка полученных кодов P0014 и P11A8 звучит так: "Выпускной распредвал, установка фаз - когерентность". Русский язык в шведском сканере вполне корректный, но для тех, кого пугает слово «когерентность» поясню, что ECU жалуется на несовпадение заданного и действительного положения регулируемого выпускного распределительного вала. Это вполне ожидаемый вариант. Но хотелось бы понять, что же конкретно происходит после пуска двигателя. Выбираем режим вывода текущих параметров (экран 4). Поскольку их здесь достаточно много, а нам нужны только вполне определённые, используем функцию селекции необходимых данных (экран 5).

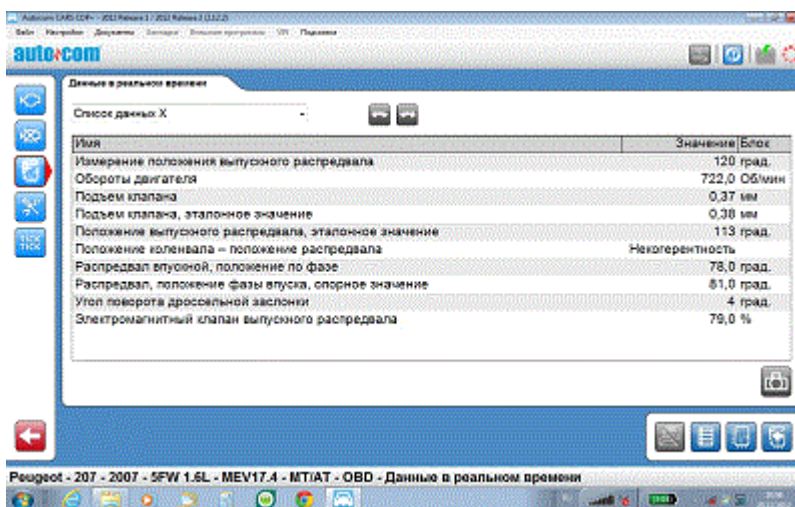
Запускаем двигатель и смотрим на дисплей. Из экрана 6 следует, что блок управления «хочет» установить выпускной вал в положение 113 градусов (пятая строка сверху). Но вал стоит в положении 120 градусов (первая строка).

Экран 6 - значения отобранных параметров после пуска

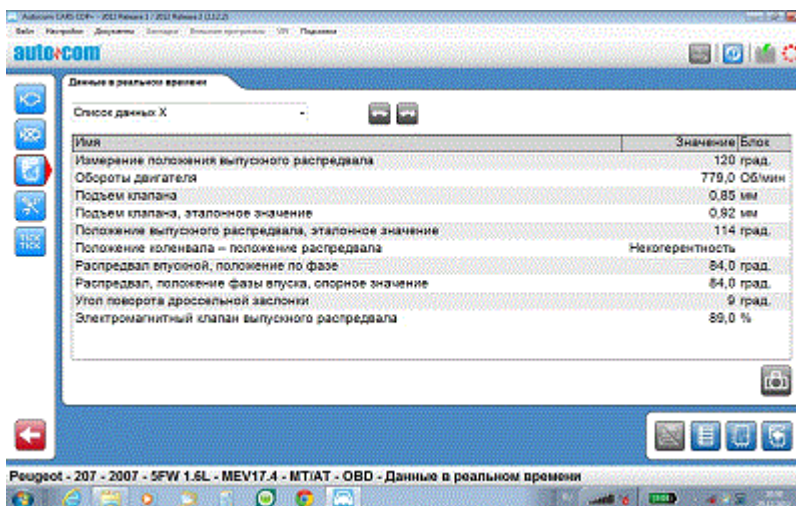
И это несмотря на то, что скажность управляющих импульсов, подаваемых блоком на соленоид, дозирующий поступление масла к муфте фазовращателя, составляет аж 79 процентов (первая строка снизу). Впрочем, это ещё не предел, через какое-то время эта величина возрастает до 89%. Но выпускной вал где «стоял», там и стоит (экран 7).

Экран 7 - текущие параметры, чуть позже

А стоит он в более позднем, чем необходимо положении. Отсюда и неустойчивая работа двигателя. Но так продолжается недолго. Определив, что выпускной вал на заданный угол поворачиваться ни при каких условиях не желает, блок управления откровенно на него «забывает» (т.е. уменьшает скажность импульсов до 5 процентов) и переходит в аварийный режим. Для двигателя с системой Valvetronic это означает переход на установку максимального подъёма клапанов (примерно 9.5 мм), дроссельное регулирование наполнения цилиндров и фиксированные фазы г.р.м. (экран 8). В диапазоне от низких до средних нагрузок и оборотов, двигатель в этом режиме работает вполне прилично.

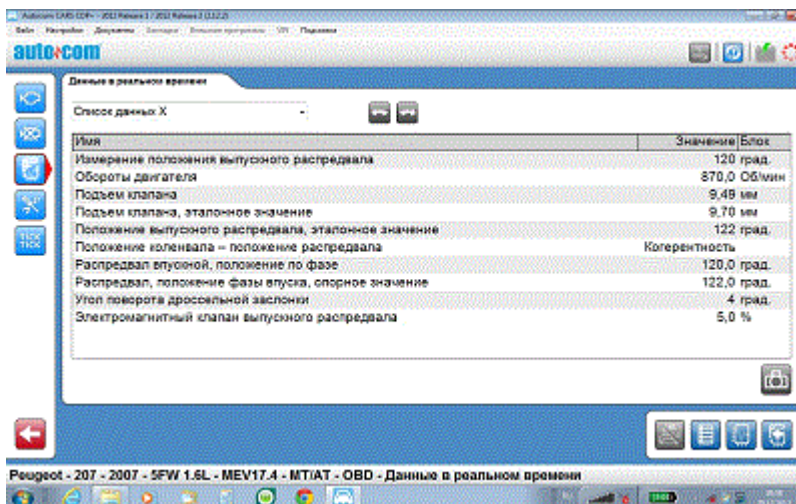
Экран 8 - переход в аварийный режим

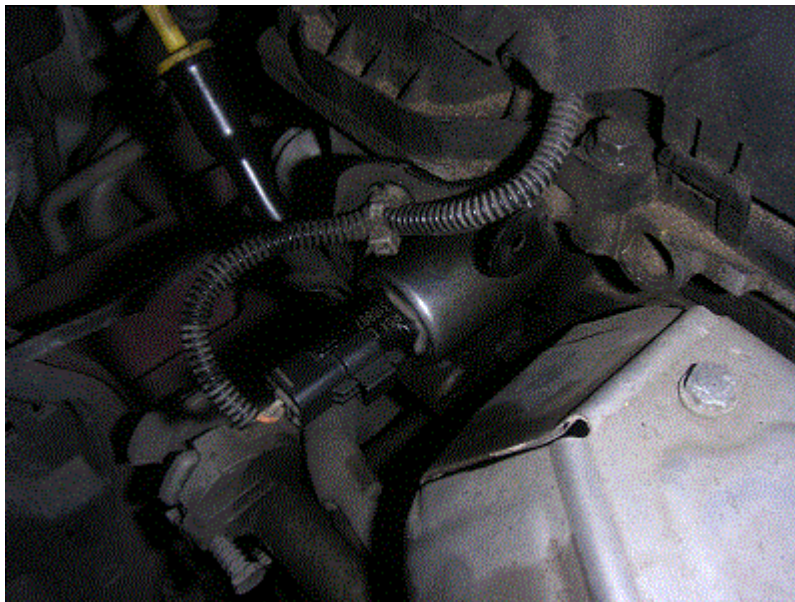
Фото 3 - управляющий соленоид впускного вала

А теперь снова вернёмся к началу статьи. Несмотря на высокий статус баварских мотористов, имплантацию немецкого двигателя под капот французского автомобиля следует признать неудачной (если вовсе не провальной). Статистика, накопленная по этим моторам, весьма и весьма мрачная – различного рода неисправности являются следствием целого ряда «проколов» и недоработок. Чтобы прочесть о них, достаточно просто посетить несколько форумов любителей «пеугеотов». Что касается данного конкретного случая, то он, скорее всего, вызван наличием торцевой выработки на передней опоре постели выпускного распределительного вала. В результате муфта фазовращателя нормально работать уже не может. По крайней мере, именно такую версию считает наиболее вероятной мой очень хороший знакомый с дилерской станции Peugeot, к которому я для подстраховки обратился за консультацией. И всё же, прежде чем вынести такой вердикт, надо как минимум убедиться в полной исправности соленоида, подающего масло к муфте. Проще всего это можно сделать, заменив соленоид на заведомо исправный. Нового у нас нет, но впускным валом управляет точно такой же (фото 3). Поэтому тупо демонтируем соленоиды (фото 4) и меняем местами.

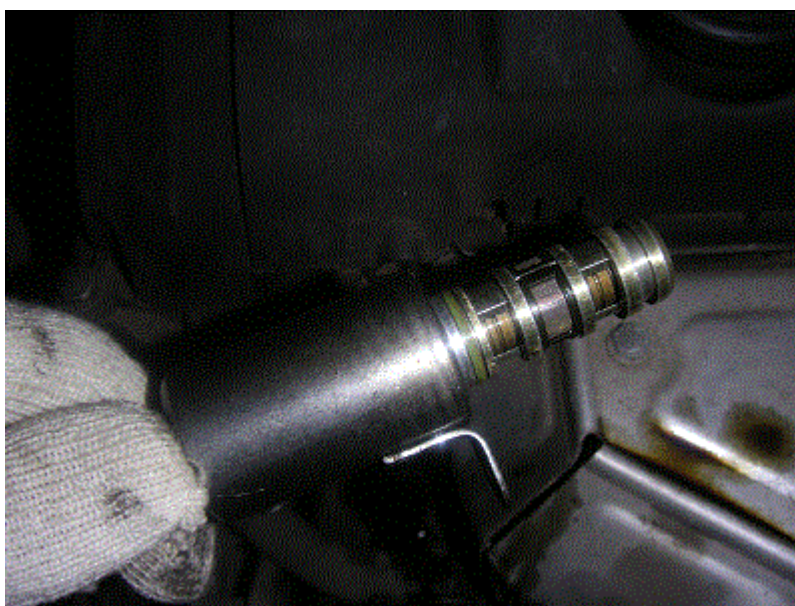
Фото 4 - соленоид демонтирован

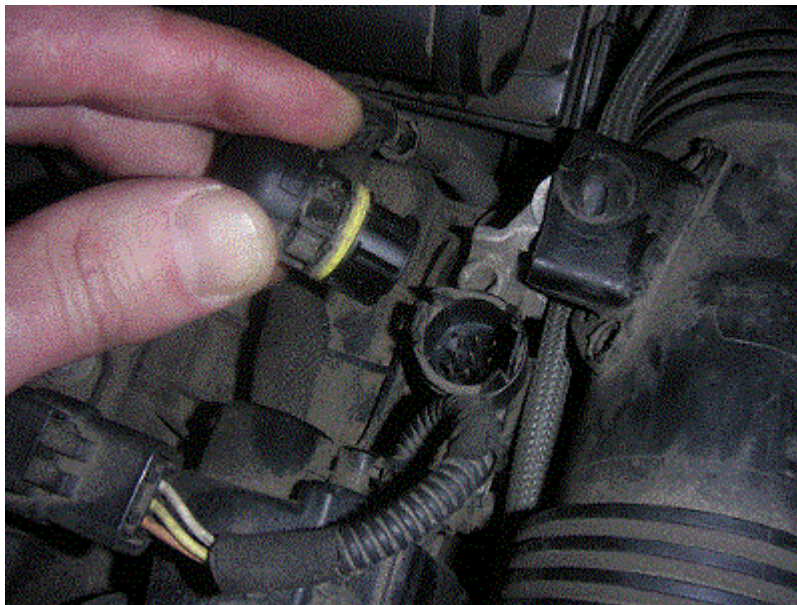
Фото 5 - отключение датчика эксцентрикового вала

После пуска ничего не изменилось – двигатель работает всё с той же симптоматикой, коды ошибок записываются те же самые. Учитывая, что описываемые события происходят в полдень 29 Декабря, в живых на участке диагностики осталось только двое (один из которых – автор статьи), а в ожидании предновогоднего чуда на приёмке ждут ещё три клиента, решаем, что окончательная диагностика (которая требует как минимум снятия клапанной крышки), может быть безболезненно перенесена на будущий год. Чтобы в пред- и после- новогодние дни блондинка могла немного отвлечься от автомобильных проблем, переводим ECU «в аварию по умолчанию». Для этого просто отсоединяем разъём датчика положения эксцентрикового вала системы Valvetronic (фото 5). Ну и конечно заботливо закрываем оба разъёма подручным материалом (фото 6).

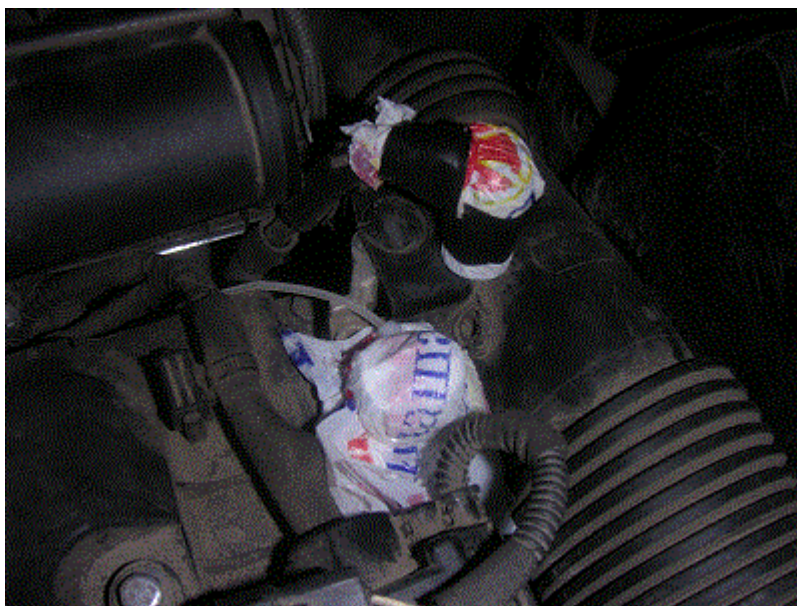
Фото 6 - не выбрасывайте продуктовые пакеты, они могут вам пригодиться
