# Технический Бюллетень: "Паскаль и Ньютон"

Фото 1 - Skoda Octavia Combi, 1.8TSi, 2010

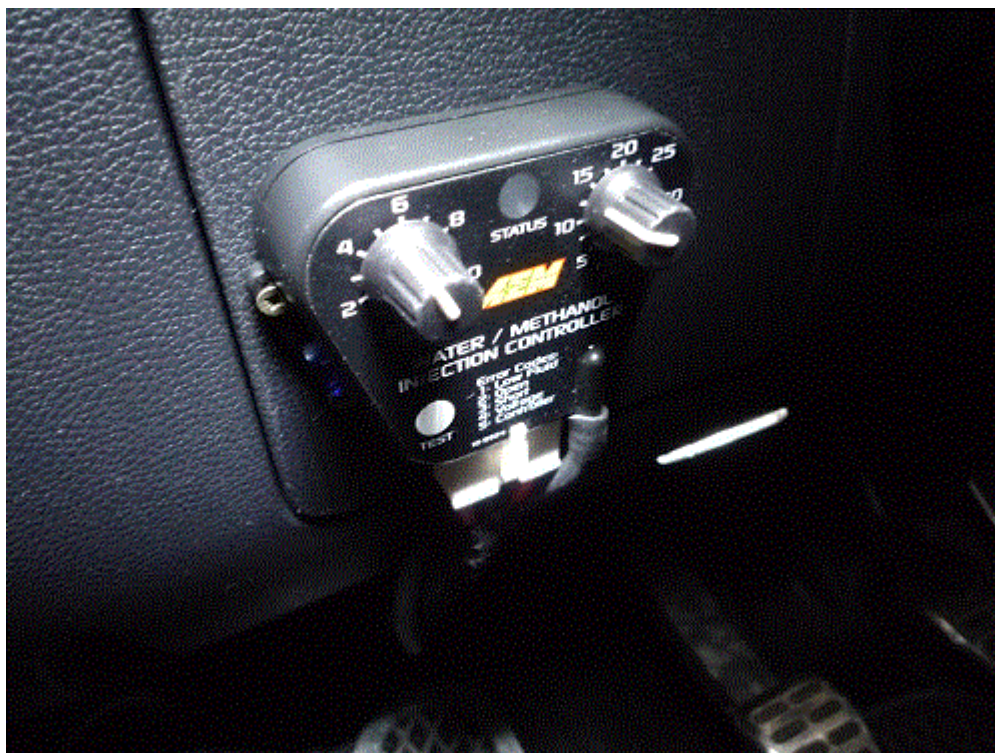
Фото 2 - пульт управления впрыском метанола

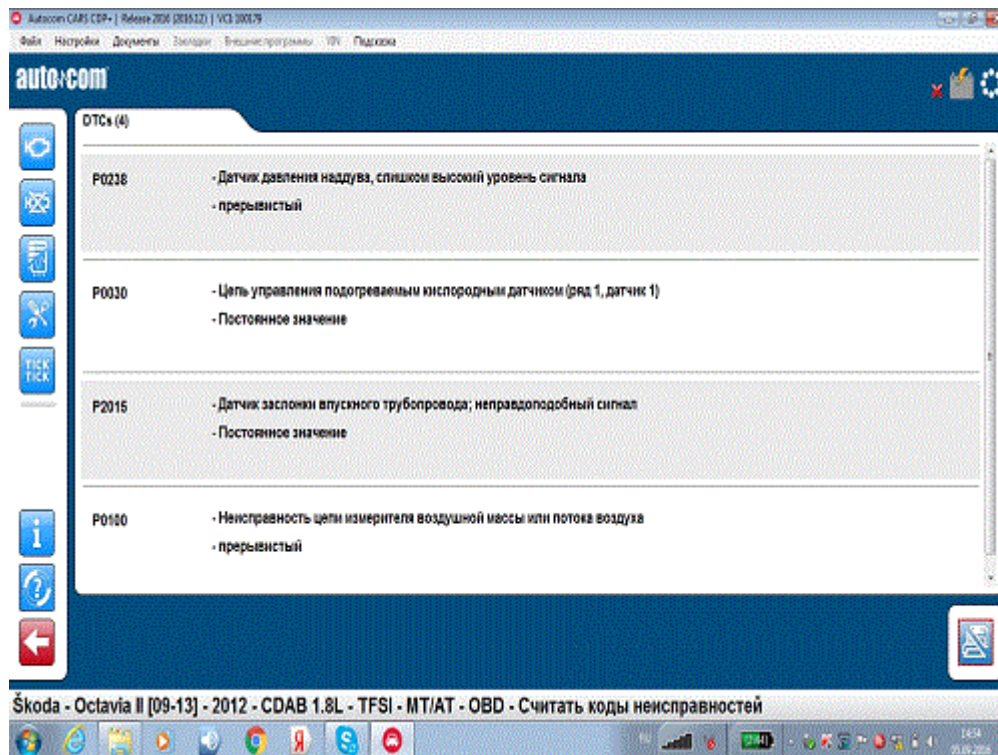
Экран 3 - коды неисправностей

Но мы прекрасно понимаем, что ошибки эти, скорее всего «привнесённые». Кем? Ну, к примеру, самим же владельцем. Пытаясь вычислить причину неисправности, он мог банально отключать те или иные датчики. Или за него это сделал кто-то другой. Мы ведь тоже так часто поступаем. Поэтому сохраняем экран, удаляем ошибки и запускаем двигатель. Да, мы были правы – ни один из показанных на экране 3 кодов больше не фиксируется. Более того, не фиксируется вообще ничего (экран 4).

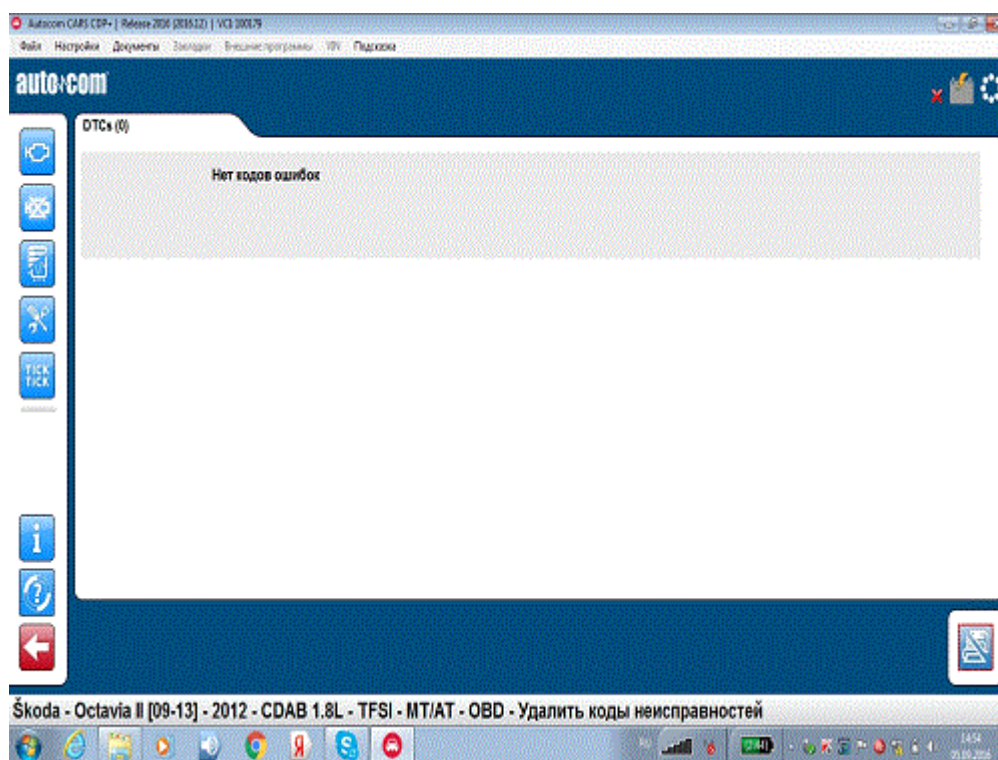
Экран 4 - после запуска ошибки не возникают

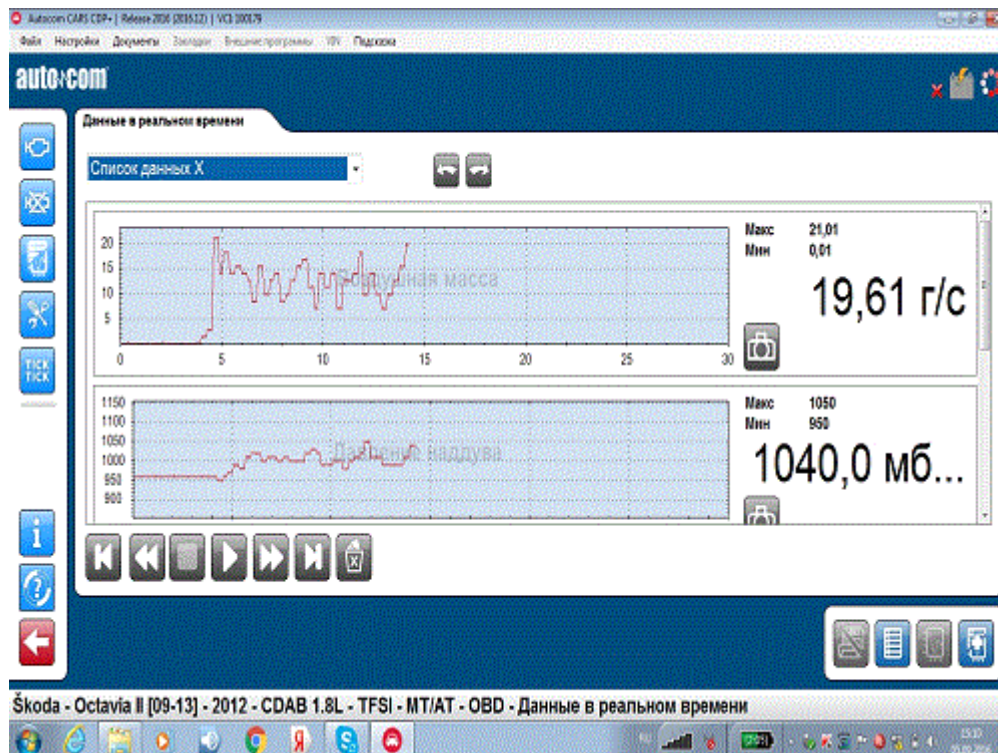
Экран 5 - расход воздуха хоть и скачет, но всё равно явно великоват...

Действительно, получается, что расход воздуха явно завышен, а для того, чтобы удерживать частоту вращения коленчатого вала хоть в каких-то рамках приличия, блоку управления приходится не только практически полностью закрывать дроссель, но и «душить» крутящий момент, переводя угол зажигания в зону далеко после верхней мёртвой точки. Повинуясь интуиции, опыту, и логическому осмыслению происходящего, склоняемся к тому, что всё-таки что-то не так с электронным дросселем. И решаем для начала отсоединить впускной патрубок и провести визуальный осмотр. Вот тут тайное и становится явным. Подставив под дроссельный узел зеркало, мы (с величайшим удивлением) обнаруживаем, что половина дроссельной заслонки отсутствует в принципе (фото 3).

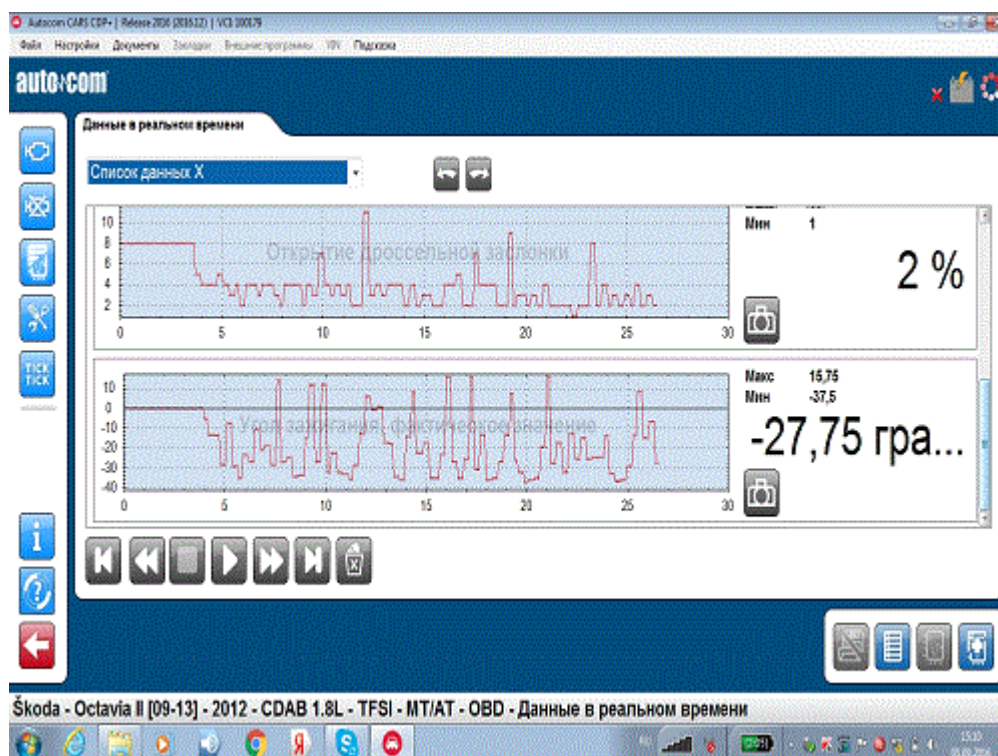
Экран 6 - угол открытия дросселя (вверху) и УОЗ (внизу)

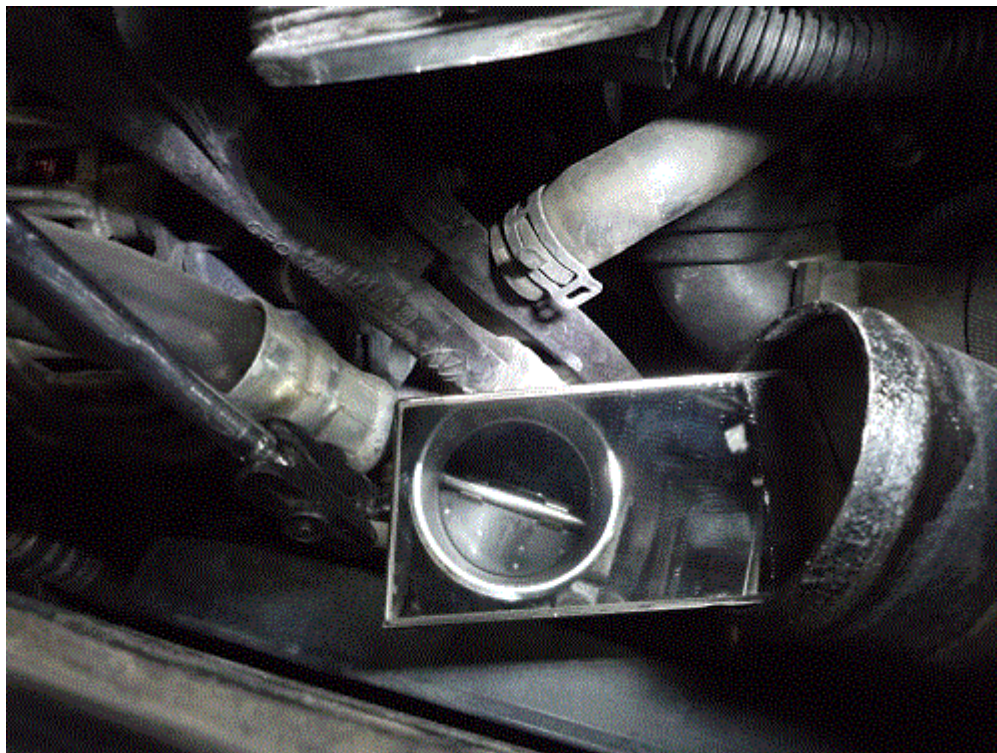
Фото 3 - половинка дроссельной заслонки отсутствует

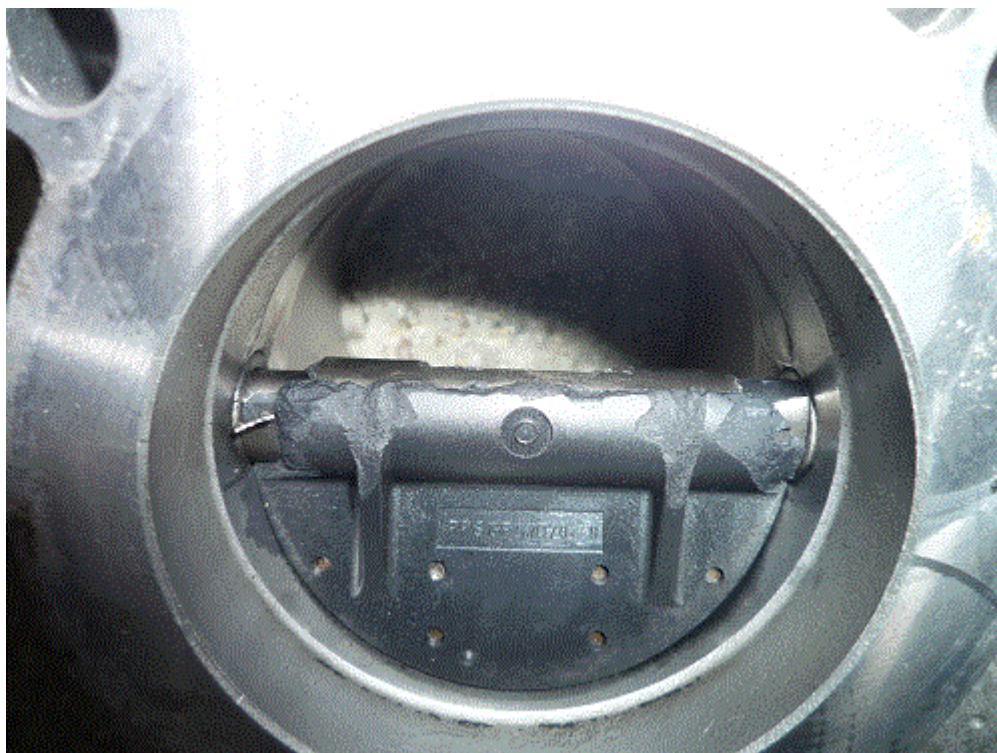
Фото 4 - хрясь, и готово

Как же такое могло произойти? Какое нужно усилие, чтобы сломать, пусть и пластиковую, но всё-таки весьма прочную деталь? Провожу экспресс-расследование, и выясняется следующее. Оказывается, этот автомобиль не так давно уже приезжал в наш сервис с горящей лампочкой «Check Engine». Тогда всё закончилось очень просто – не работал (по причине неисправности проводки) электрический защитный клапан турбо-компрессора (его ещё называют анти-помпажным). Кстати говоря, здесь этот клапан по каким-то причинам демонтирован с корпуса компрессора и вынесен в переднюю часть моторного отсека (фото 5).

Судя по информации, полученной от владельца автомобиля, не работал этот клапан достаточно долго, никак не менее недели. А теперь немного элементарной физики. Всё это время, при сбросе газа, на заслонку, со стороны впускного коллектора действовало разрежение порядка 0.7 Бара, а со стороны компрессорного колеса турбины – избыточное давление наддува. При этом, заметьте, это не штатные для этого двигателя 0.5 - 0.6 Бара, а ни много ни мало, 1.6 Бара (узнавал у чип-тюнера лично). То есть, величина перепада на заслонке моментами могла достигать величины 2.3 Бара. Или 230 тысяч Паскалей (1 бар = 100000 Паскалей). Один Паскаль, помноженный на квадратный метр даёт один Ньютон. При площади заслонки (округлённо) 0,00283 квадратных метра (её диаметр составляет 60 мм), на неё в этом случае будет действовать сила в 650,9 Ньютонов. Т.е. это равносильно тому, что на заслонку встал человек, пусть и не совсем упитанный, весом примерно 65 кг. Без, сомнения, после нескольких таких попыток, даже кратковременных, заслонка, в конце концов, должна сломаться. Что она и сделала.

Подводя резюме, можно констатировать, что поломка дроссельной заслонки была обусловлена сочетанием двух факторов: не работающим анти-помпажным клапаном, и увеличенным сверх меры давлением наддува. Кто же виноват во всей этой истории? Лично у меня сомнений нет никаких - конечно же, Паскаль на пару с Ньютоном. Чип-тюнинг здесь совершенно ни при чём...

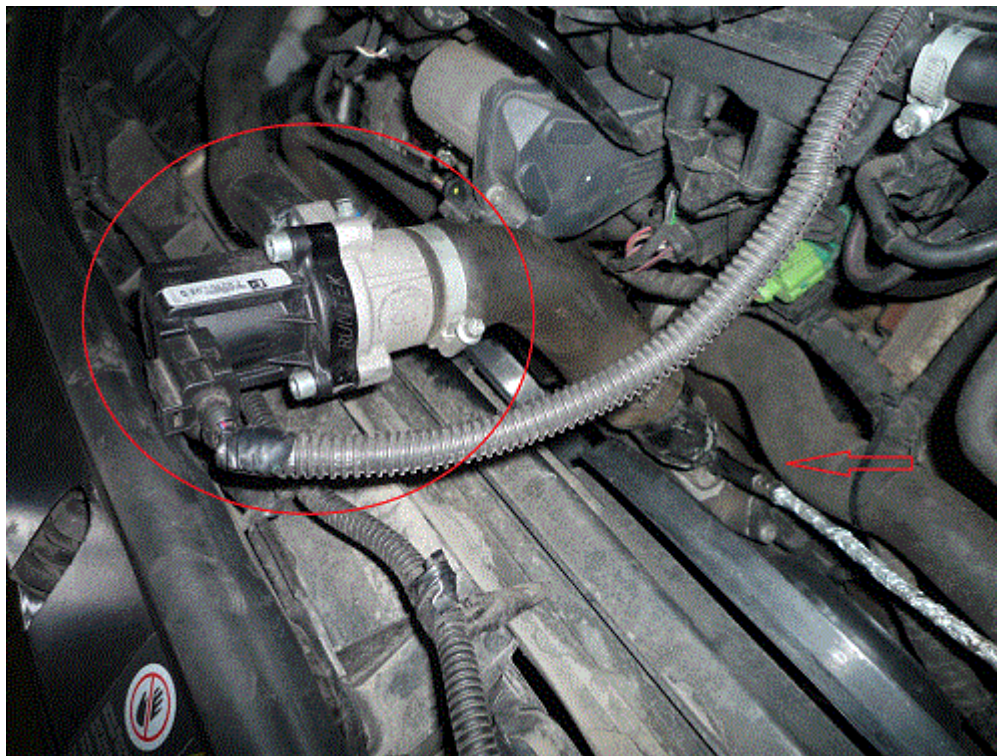
Фото 5 - разгрузочный клапан. Стрелкой показана форсунка для впрыска метанола

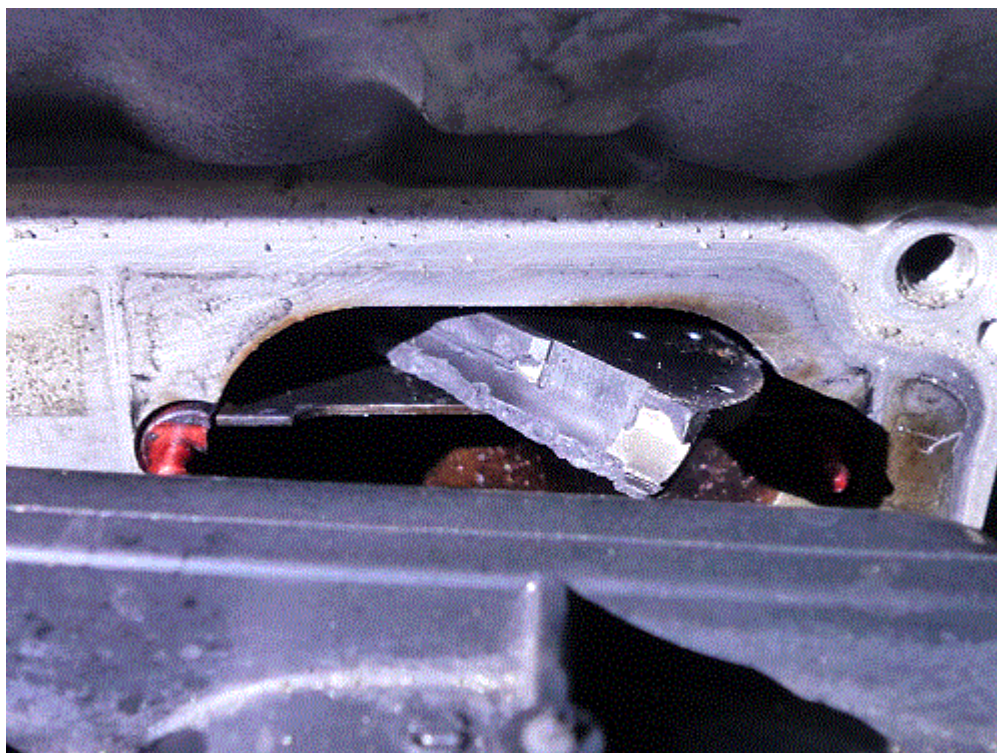
Тут конечно возникает резонный вопрос – а куда подевалась отломившаяся половинка? Ведь если, к примеру, такая штукovina (или её фрагмент) попадёт под впускной клапан – последствия будут самые плачевные. Поэтому мы просто обязаны были её найти. Полностью демонтировать впускной коллектор, к нашему удивлению, не пришлось. Мы его просто немного отодвинули и нашли, то что искали. К счастью для владельца авто, отвалившаяся половинка заслонки на куски не разлетелась и застряла на входе впускного окна четвёртого цилиндра (фото 6).

Фото 6 - бывает и хуже, но в этот раз обошлось...
