Технический Бюллетень: Неудачная имплантация

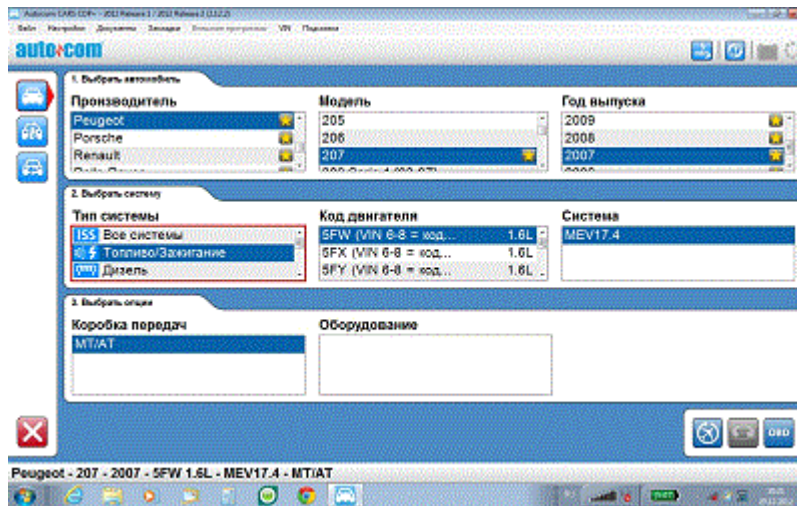
Экран 1 - Главное Меню программы

6-я, 7-я и 8-я позиции VIN-кода нашего «Пеугеота» – 5FW. Согласно информации, приводимой на экране 1, такому сочетанию соответствует двигатель объёмом 1.6 литра, работающий под управлением блока MEV17.4. Ключевой здесь является буква V. Её наличие означает, что данный блок, кроме выполнения обычных для любого двигательного контроллера функций, управляет ещё и системой изменения высоты подъёма впускных клапанов. Или, другими словами, это верный признак того, что перед нами двигатель с системой Valvetronic. А поскольку это Peugeot, то это печально знаменитый мотор EP6, разработанный специалистами BMW и производимый на совместном заводе компаний PSA и BMW во Франции. Всё, считайте пол - дела уже сделано. Откуда такая уверенность? Так ведь о проблемах «Пеугеотов» с EP-шестым не знают разве что блондинки. Все остальные давно в курсе. И мы конечно, тоже кое-что слышали. Ну, это я так, для красного словца. На самом деле, «виртуальная» диагностика по VIN-коду конечно же должна быть подкреплена фактами. Тем паче, что сканер-то уже подключен. Остаётся только установить связь с блоком управления (экран 2). Чтобы прочитать коды неисправностей, «нажимаем» на клавишу с символом двигателя. Полученная информация представлена на экране 3.
